Gestión de riesgos en Quito

Balance y perspectivas de treinta años de estudios

8 | Solanda: subsidencia del suelo en la zona de influencia del Metro de Quito

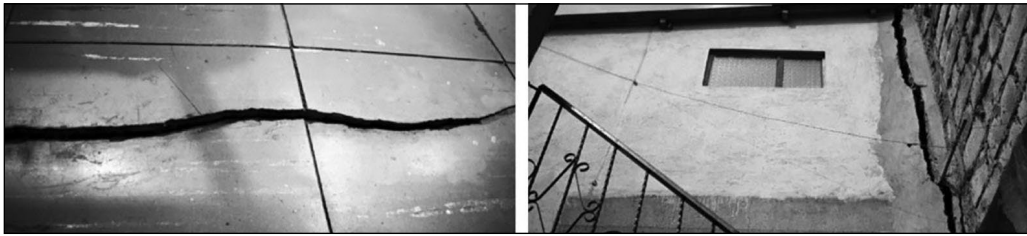
Figura 8.2. Daños en viviendas de Solanda

A finales de 2017, los habitantes de Solanda reportaron fisuras en sus viviendas, las cuales se asociaron a las excavaciones y la vibración por la construcción del túnel del Metro de Quito, que atraviesa el barrio subterráneamente, de norte a sur. Después de un diagnóstico realizado por técnicos municipales y académicos, se determinó que se trataba de una subsidencia del suelo¹ con varias causas, entre ellas la composición del mismo, la sobrecarga estructural de las viviendas y la extracción del agua subterránea para la construcción del túnel del Metro.

Como resultado de la subsidencia, dos viviendas fueron declaradas no habitables y 150, con alta vulnerabilidad. A pesar de la afectación, los habitantes de esas casas continúan habitándolas, ignorando o aceptando el riesgo existente. Al respecto, el MDMQ ha establecido un monitoreo periódico a los lotes afectados y la empresa Metro de Quito ha activado las pólizas de seguro en caso de afectación a viviendas cercanas, con una cobertura de apenas 50 m desde el trazado del túnel.

Nota: izquierda, se advierten grietas en el piso de una vivienda ubicada en el Sector 1. Derecha, separación entre dos viviendas.

En Solanda, a finales de 2017, los habitantes del barrio notaron la repentina aparición de fisuras y grietas en varias edificaciones, tanto en mamposterías como en pisos (figura 8.2).

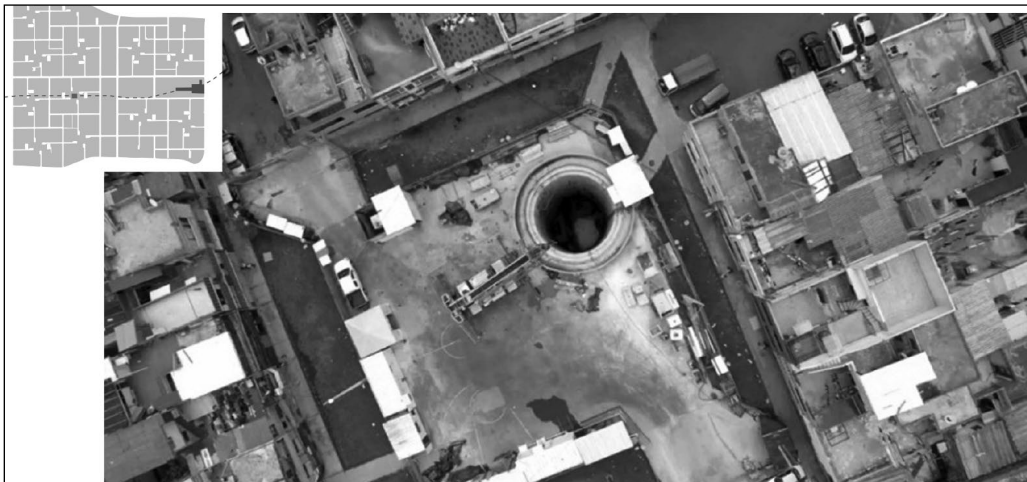
Figura 8.3. Vista aérea del pozo y salida de emergencia del Metro en el parque del Sector 4 de Solanda

La extracción significativa de agua del acuífero para la construcción del pozo de emergencia SE4, con un diámetro de 8,2 m y una profundidad aproximada de 37 m, se identifica como la causa crítica que podría explicar las deformaciones excesivas del terreno en el área. Este proceso de extracción, al perturbar el equilibrio hidrogeológico de la zona, parece haber generado una subsidencia notable que se extiende más allá de los límites de responsabilidad establecidos para la construcción de la infraestructura relacionada con la línea del metro, alcanzando más de 40 m. Este fenómeno podría tener una conexión directa con el acuífero del yacimiento El Pintado, del cual forma parte el barrio Solanda, que abarca una superficie de aproximadamente 12,5 km² (Yepes et al. 2019).

Desde la colocación del pozo, los moradores del sector expresaron malestar debido al ruido y la vibración de los trabajos realizados, incluso en horas nocturnas. Adicionalmente, el pozo los ha privado de una zona recreativa que era de gran importancia para las viviendas aledañas (Rivas y Ramón 2018). Nadie les advirtió que el ruido sería el menor de sus problemas a futuro.

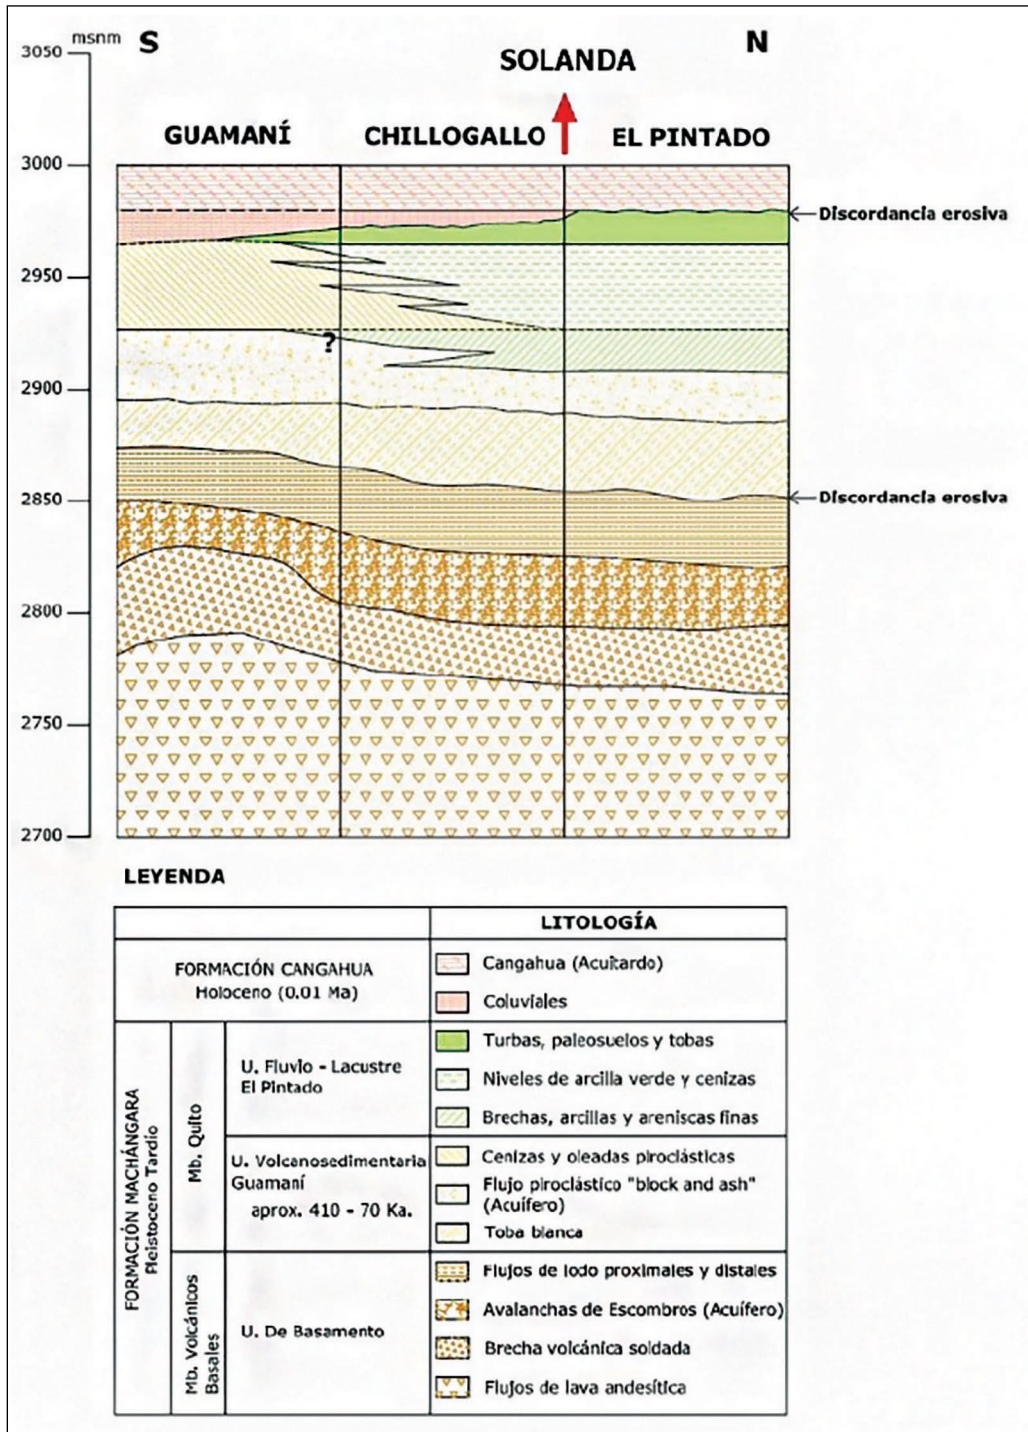
Figura 8.4. Sucesión litológica de la subcuenca Sur

Con base en dos perforaciones realizadas en el sector de Solanda, los primeros 13 metros de la columna estratigráfica incluyen los siguientes depósitos: contrapiso/capa vegetal/material de relleno, limo de alta plasticidad café oscuro, arena fina gris, suelo orgánico negro con plasticidad, limo de alta plasticidad café oscuro, arena limosa café oscuro y limo de alta plasticidad café oscuro (Bucheli y Realpe 2018). Debido a la plasticidad, estos depósitos deben estar húmedos, lo que los hace muy deformables ante cambios del nivel freático.

En conclusión, respecto a las características del subsuelo en Solanda, se puede afirmar que contiene aguas subterráneas, cuya extracción puede provocar subsidencia del terreno. Además, los depósitos que conforman el suelo serían sumamente deformables ante cambios del nivel freático, debido a su alta plasticidad. Por lo tanto, el suelo es propicio para la subsidencia causada por factores naturales y antrópicos.

Nota: se observa que varios de estos niveles litológicos constituyen cuerpos de aguas subterráneas (acuifero o acuitardo).
